# KIX早期復旧計画

Early recovery plan in KIX

Sept. 12, 2018

# 早期復旧計画の進め方

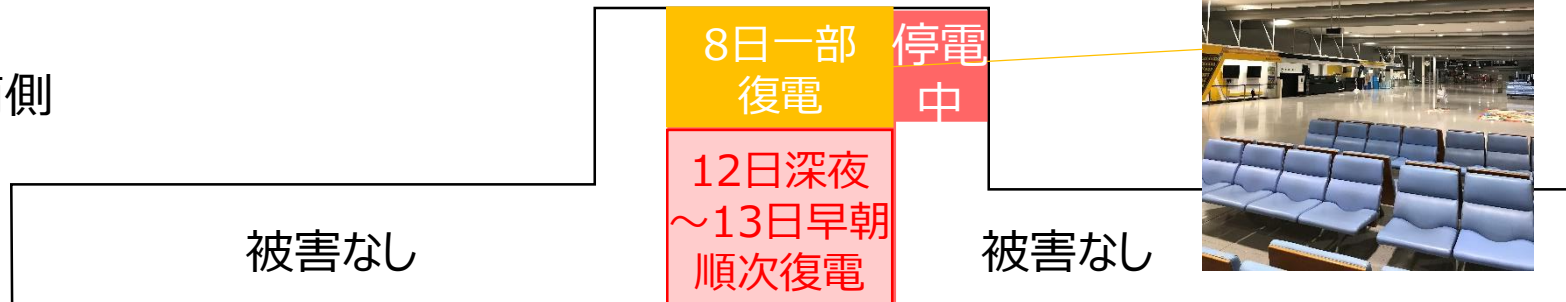
南側

| 7 <sup>th</sup> September | After 1 week (約1週間後) | ポイント |
|---|---|---|
| 照明：一部停電中<br>防災：一部水損<br>空調：一部水損<br>ES：監視設備水損<br>EV：監視設備水損<br>サービスレーン：排水完了 | 照明：使用可能<br>防災：使用可能<br>空調：使用可能<br>ES：使用可能<br>EV：使用可能 | <b>【照明】</b><br>ターミナル中央北側を除き復旧見込<br><b>【防災】13日に安全確認</b><br><b>【空調・ES・EV】</b><br>復電後の試運転調整 |

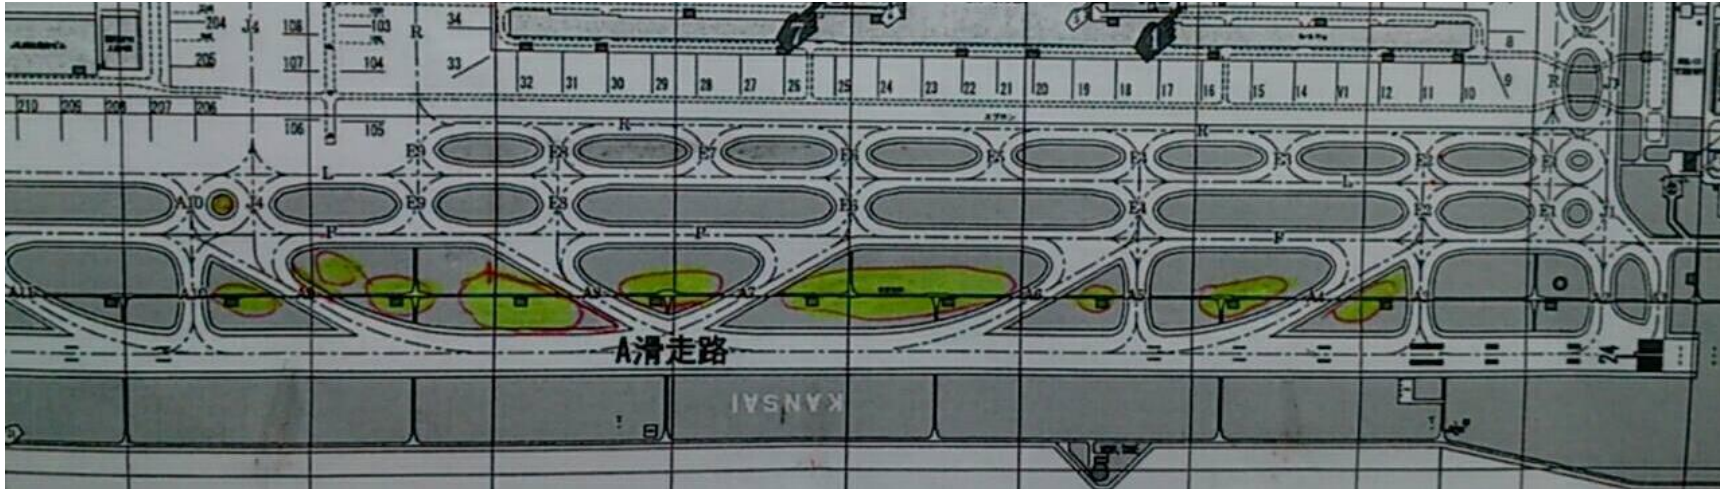
Sep.  
7<sup>th</sup> PM

| 7 <sup>th</sup> September | After 1 week (約1週間後) | ポイント |
|---|---|---|
| <p>【排水設備数】<br/>7/10：稼働中<br/>3/10：復旧作業中（近畿地方整備局からのポンプ車支援にて排水）</p> <p>【A滑走路・航空灯火等】<br/>・舗装面：使用可能<br/>・灯火等：一部水損</p> | <p>【排水設備数】<br/>7/10：稼働中<br/>3/10：仮設電源で復旧</p> <p>【A滑走路・航空灯火等】<br/>・舗装面：使用可能<br/>・灯火等：使用可能</p> | <p>【排水ポンプ】<br/>・仮設発電機稼働中</p> <p>【A滑走路・航空灯火等】<br/>・スイパーにて表面清掃中。成田空港からもスイパーを借りて清掃体制強化し、清掃はほぼ完了。<br/>・不点・破損灯火の復旧、電源キュービクルの復旧等</p> |

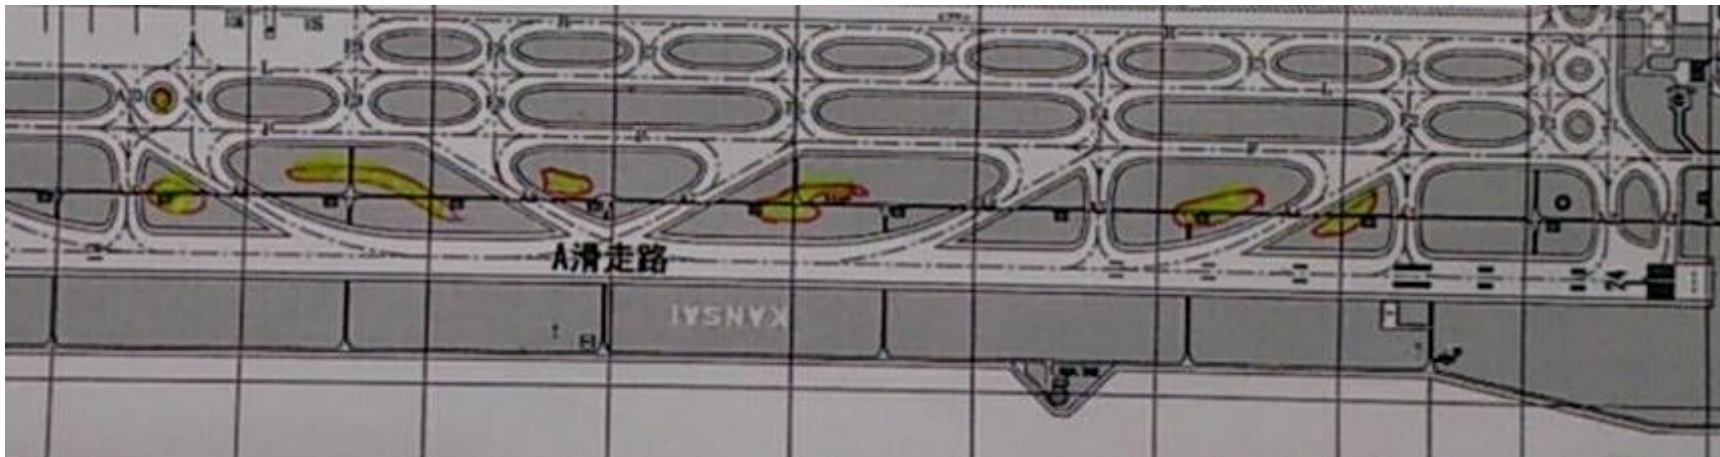
Sep.  
8<sup>th</sup> AM

10日夕方時点では滞水エリアなし

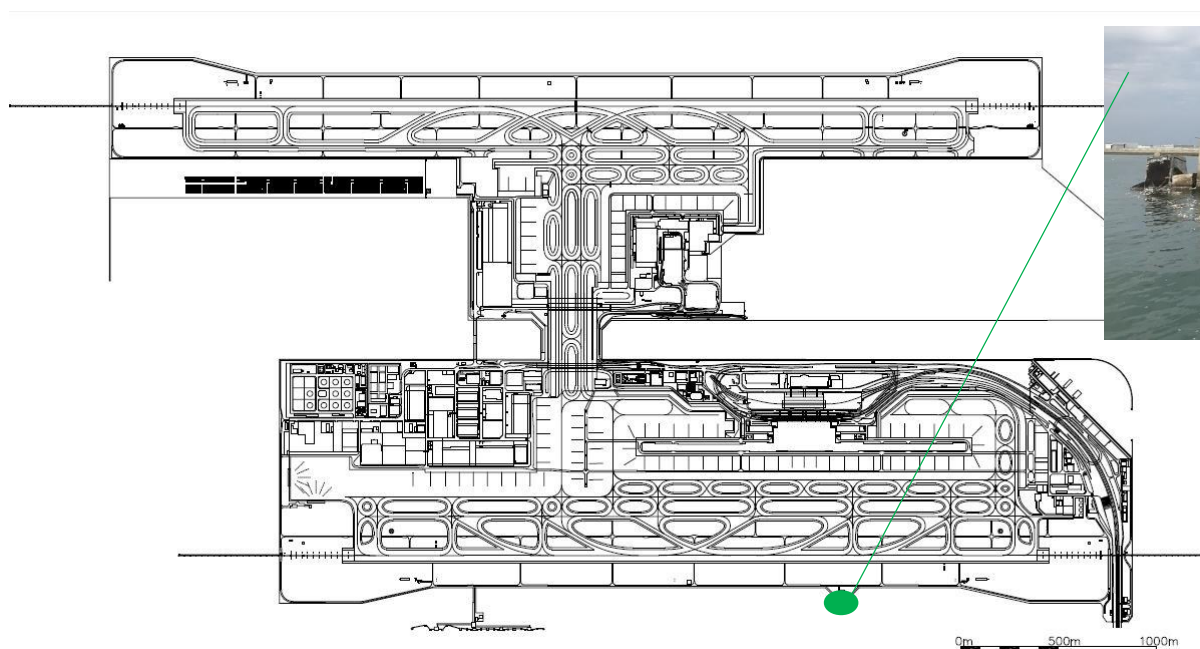
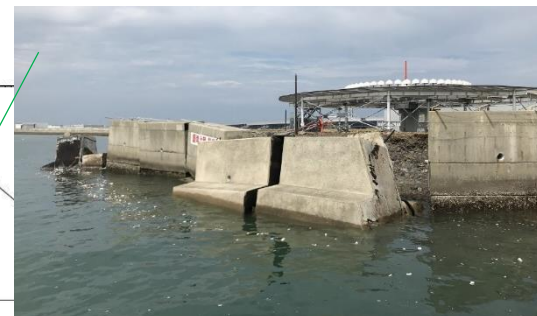
| 7 <sup>th</sup> September | ➡ After 1 week (約1週間後) | ポイント |
|---|---|---|
| 一部（下記図）護岸倒壊 | 土嚢・フィルターユニット設置により仮復旧 | 土嚢設置完了。13日にフィルターユニット設置完了見込。 |
