# KIX早期復旧計画

Early recovery plan in KIX

Sept. 10, 2018

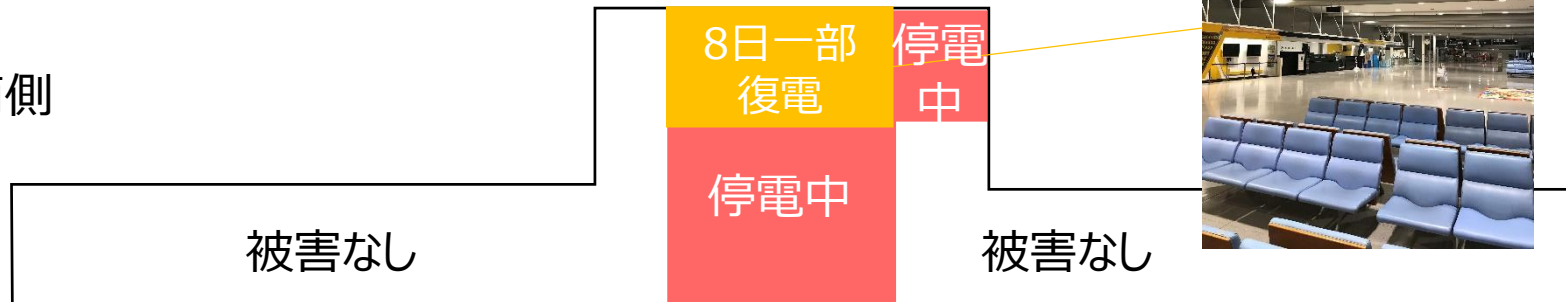
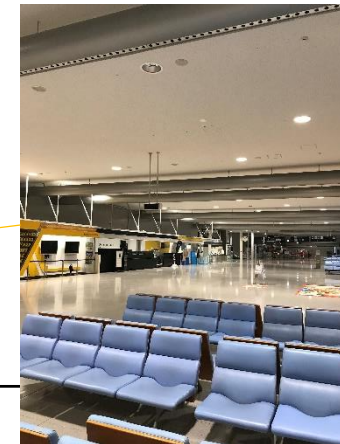
## 電源回復状況

| No. | Date<br>(予定) | 7 <sup>th</sup> September | After 1 week (約1週間後) | ポイント |
|---|---|---|---|---|
| 1 | 9/7 | 照明：一部停電中<br>防災：一部水損<br>空調：一部水損<br>ES：監視設備水損<br>EV：監視設備水損<br>サービスレーン：排水完了 | 照明：使用可能<br>防災：使用可能<br>空調：一部復旧作業<br>ES：使用可能<br>EV：一部復旧作業 | 【照明・防災】<br>9/20に本復旧見込<br>【空調・ES・EV】<br>排水完了、現地調査を開始 |

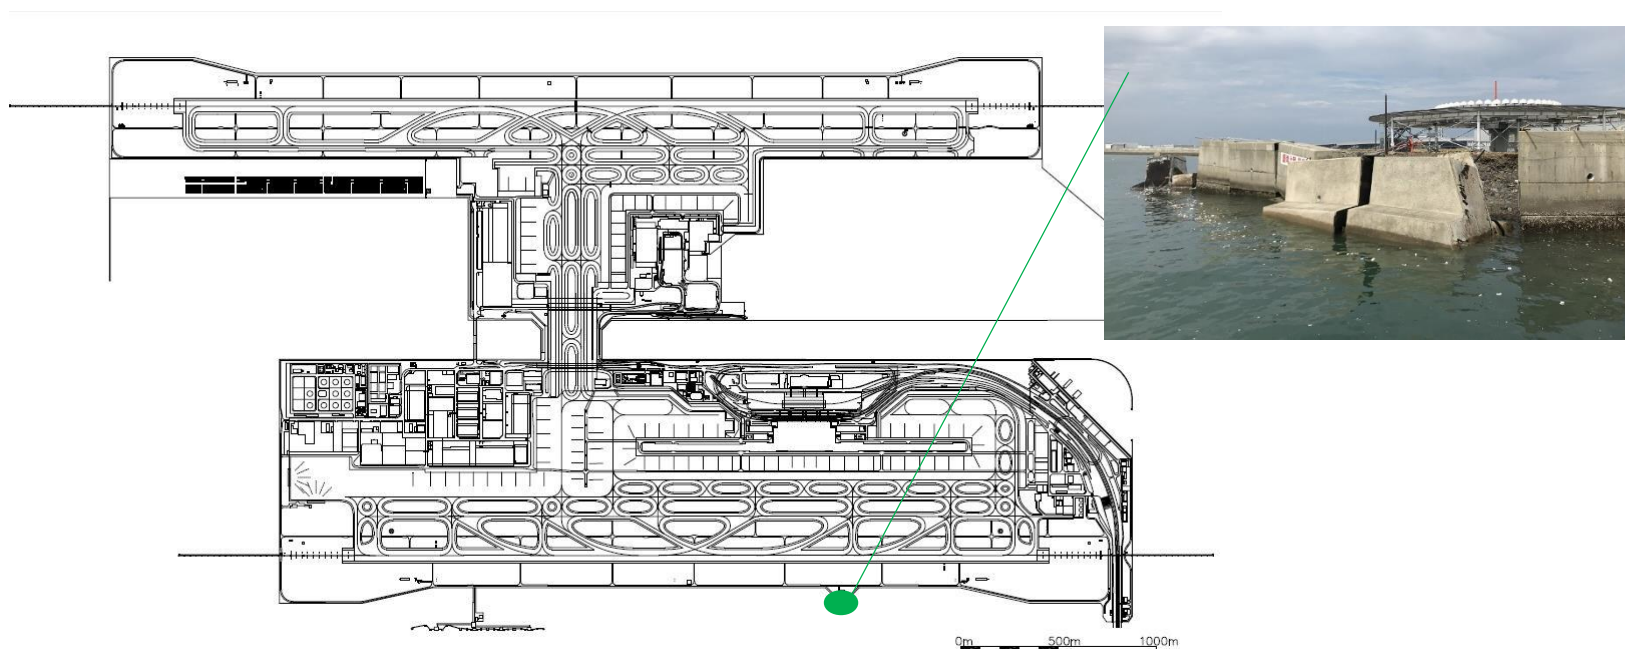
| No. | Date<br>(予定) | 7 <sup>th</sup> September | After 1 week (約1週間後) | ポイント |
|---|---|---|---|---|
| 1 | 9/7 | 一部（下記図）護岸倒壊 | 土嚢・フィルターユニット設置により仮復旧 | |
