# KIX早期復旧計画

Early recovery plan in KIX

Sept. 11, 2018

# 早期復旧計画の進め方

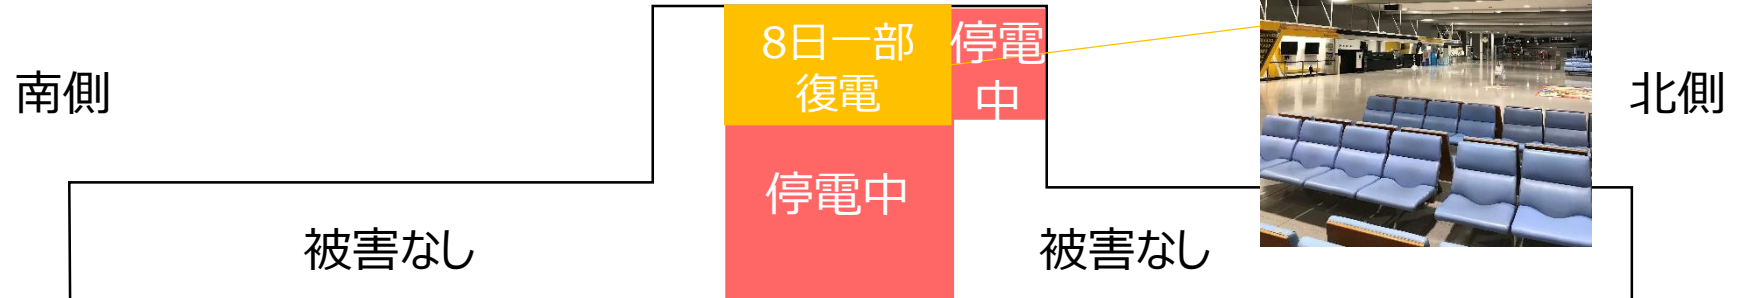
## 電源回復状況

| No. | Date<br>(予定) | 7 <sup>th</sup> September | After 1 week (約1週間後) | ポイント |
|---|---|---|---|---|
| 1 | 9/7 | 照明：一部停電中<br>防災：一部水損<br>空調：一部水損<br>ES：監視設備水損<br>EV：監視設備水損<br>サービスレーン：排水完了 | 照明：使用可能<br>防災：使用可能<br>空調：一部復旧作業<br>ES：使用可能<br>EV：一部復旧作業 | <b>【照明】</b><br>9/20に本復旧見込<br><b>【防災】関係者協議中</b><br><b>【空調・ES・EV】</b><br>排水完了、現地調査を開始 |

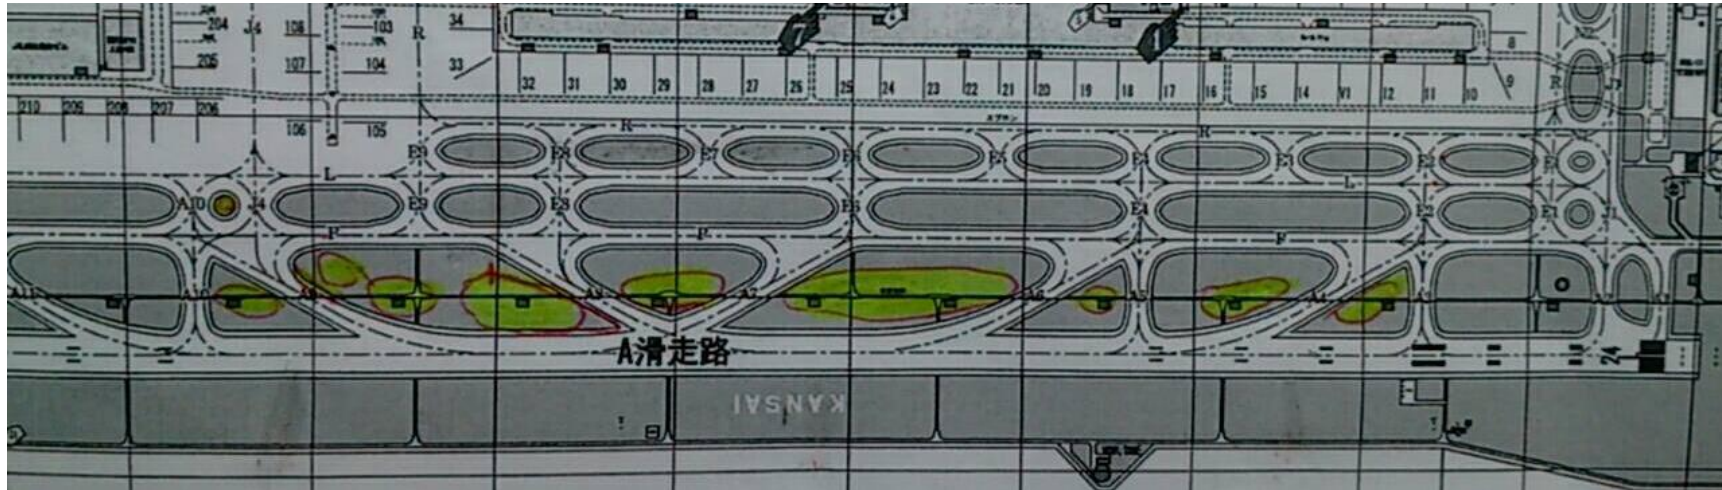
Sep.  
7<sup>th</sup> PM

| No. | Date<br>(予定) | 7 <sup>th</sup> September | After 1 week (約1週間後) | ポイント |
|---|---|---|---|---|
| 1 | 9/7 | <p>【排水設備数】<br/>7/10：稼働中<br/>3/10：復旧作業中（近畿地方整備局からのポンプ車支援にて排水）</p> <p>【A滑走路・航空灯火等】<br/>・舗装面：使用可能<br/>・灯火等：一部水損</p> | <p>【排水設備数】<br/>7/10：稼働中<br/>3/10：仮設電源で復旧</p> <p>【A滑走路・航空灯火等】<br/>・舗装面：使用可能<br/>・灯火等：使用可能</p> | <p>【排水ポンプ】<br/>・仮設発電機稼働中</p> <p>【A滑走路・航空灯火等】<br/>・スイパーにて表面清掃中。成田空港からもスイパーを借りて清掃体制強化し、清掃はほぼ完了。<br/>・不点・破損灯火の復旧、電源キュービクルの復旧等</p> |

10日夕方時点では滞水エリアなし

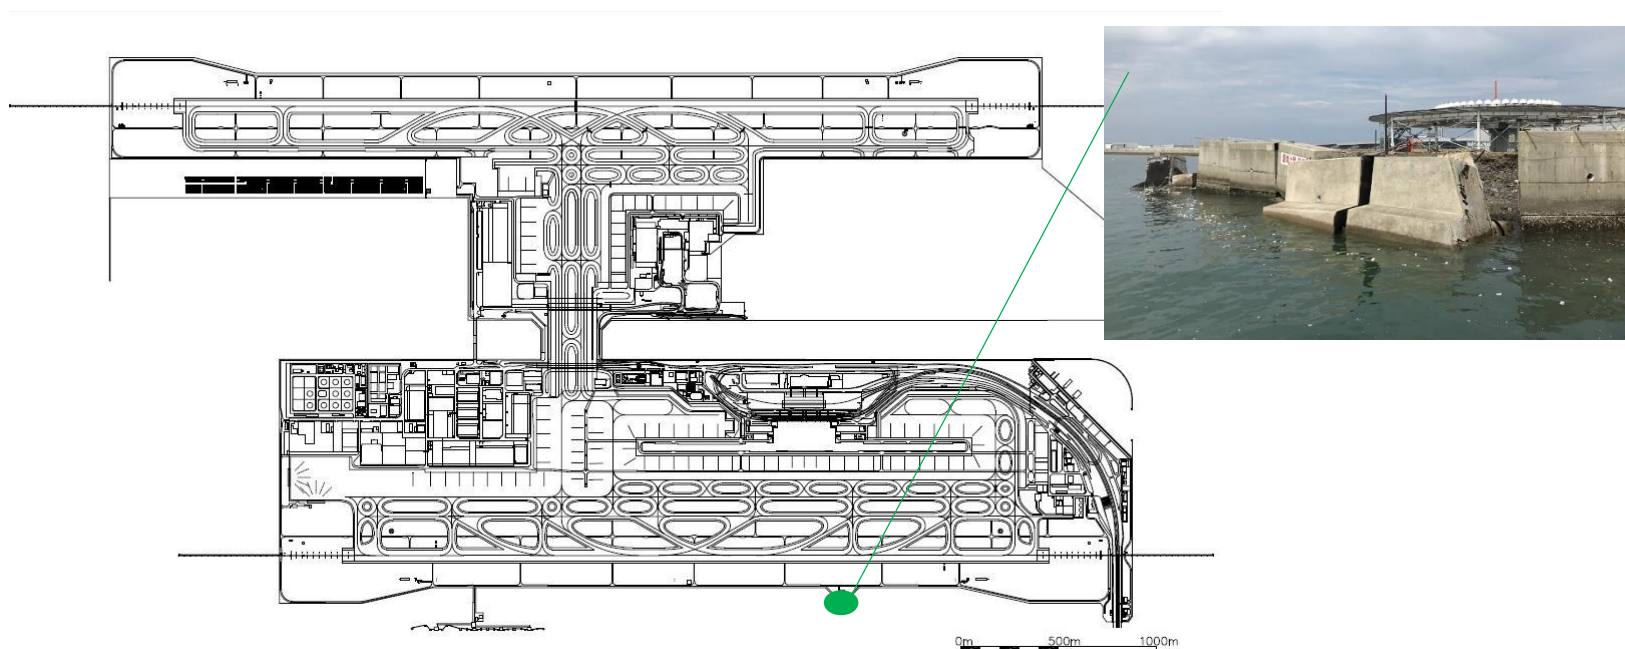
# 護岸

| No. | Date<br>(予定) | 7 <sup>th</sup> September | After 1 week (約1週間後) | ポイント |
|---|---|---|---|---|
| 1 | 9/7 | 一部（下記図）護岸倒壊 | 土嚢・フィルターユニット設置により仮復旧 | 土嚢設置完了。11日よりフィルターユニット設置開始。 |
