# 災害対策について

# 災害対策タスクフォース立上げ／基本的な考え方

# 台風21号による被災状況

# 台風21号による被害（ターミナル地区・貨物地区・給油地区）

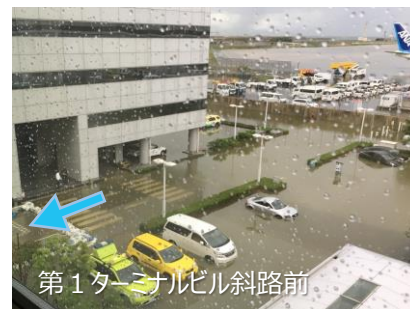
第1ターミナルビルには、南北に縦断する地下通路があり、各種設備室（電気室、防災センター、中央監視室、通信設備室、機械室等）がある。島内への電力供給は継続されていたものの、島内に流入した海水が斜路を通り地下階にある電気室などの設備室に浸水したため大規模な停電が発生した。

第1ターミナルビル斜路前

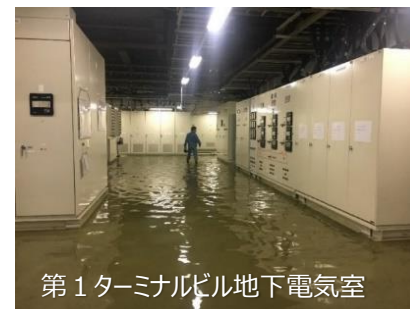
第1ターミナルビル地下電気室

T1地下にある電気室等（特別高圧電気室、高圧電気室、中央監視室・警備防災センター・自動放送機器室）を地上化

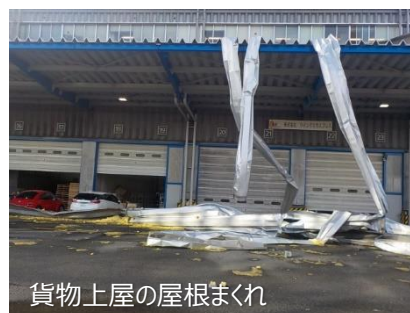
一期島の南に位置する国際貨物地区には、KAPが管理する貨物上屋の他、各事業者が管理する上屋や機内食施設がある。ここでは、強風による屋根飛散・シャッター破損や、浸水により貨物・フォークリフトなどの業務上必要な車両や設備が水損した。また、貨物上屋の地下および1Fにある受変電設備等も水損し、電源供給が途絶えた上屋もある。

貨物上屋の屋根まくれ

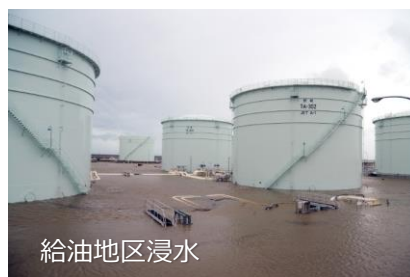
KIXでは、燃料を海上輸送にてバース地区で受入れ、給油地区のタンクに貯油し、埋設配管を通じてエプロン地区の各スポットへ送るハイドランド式である。主な被害は、給油地区の浸水によるタンク底板の錆や、エプロン地区のハイドランドピット（燃料取出口を囲っているピット）内への浸水・緊急停止装置の倒壊などであった。なお、今回の台風では燃料を送るポンプや給油地区の電源供給を賄う電気室棟が、浸水したものの水損被害は受けなかった。

給油地区浸水

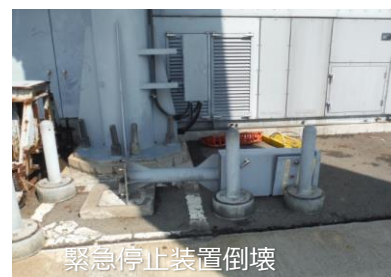
緊急停止装置倒壊

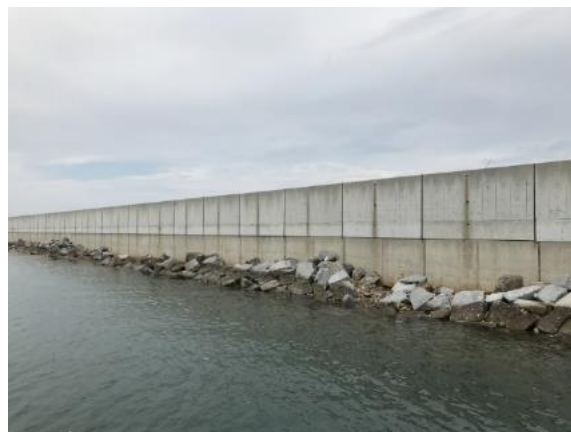
護岸被覆工の破損

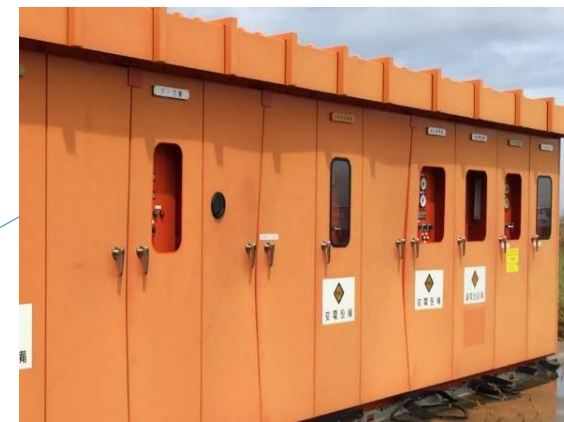
排水ポンプ電気設備への浸水

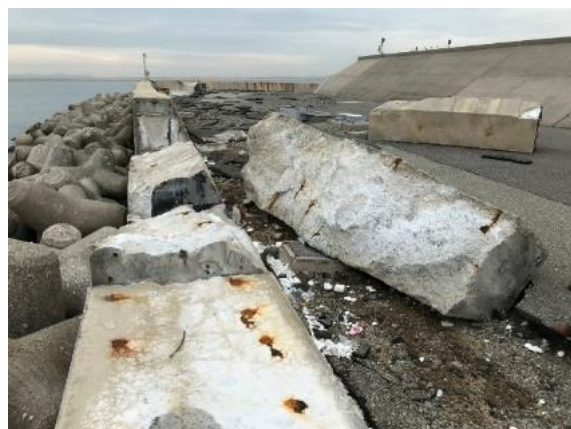
護岸上部工の破損

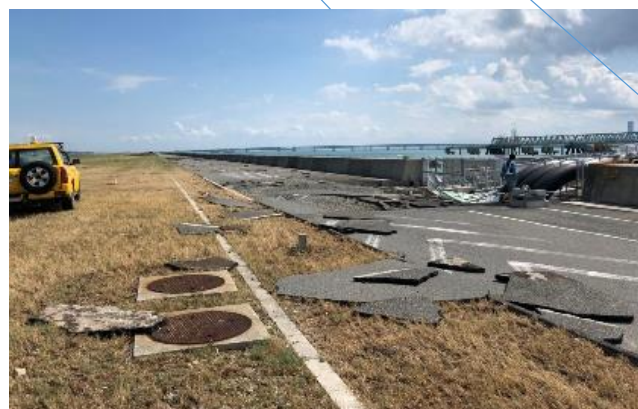
場周道路の剥離

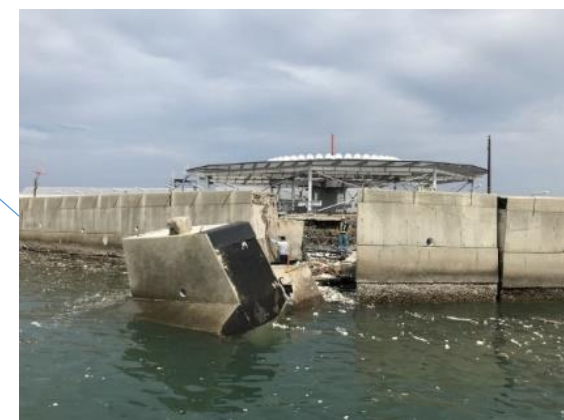
護岸の転倒

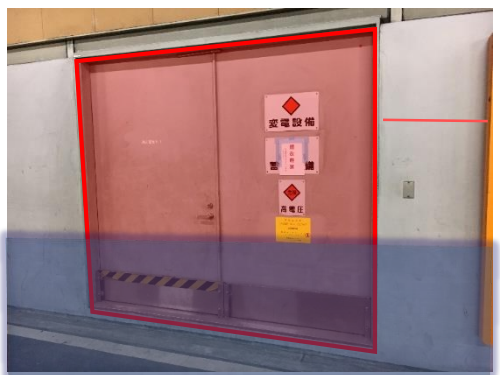
## ○ 電気施設等浸水対策（水密化）

T1地下室以外の重要施設についても順次、水密化を実施
